# Asbestgefahr beim Poolrückbau?

Beim Rückbau gewisser Bauteile und Materialien sind detaillierte Vorabklärungen zentral. Nur so können unliebsame Überraschungen vermieden werden. Für die Bauherrschaft besteht eine Abklärungs- und Meldepflicht.

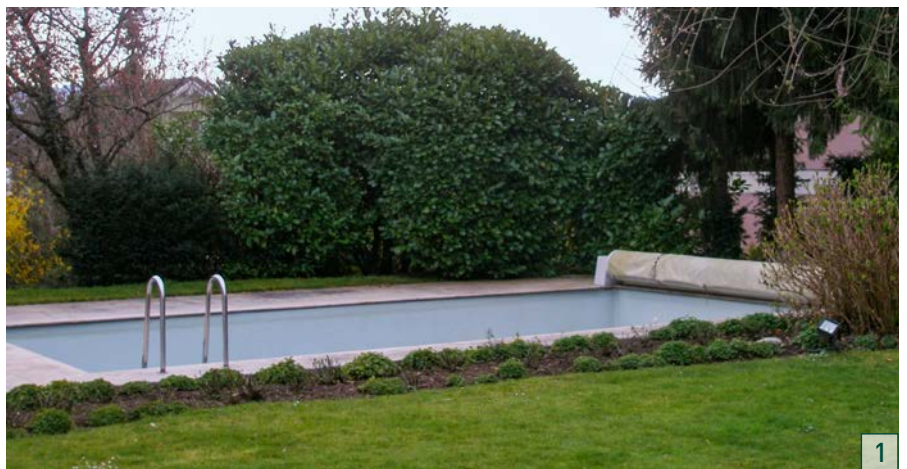
1 | Bei einem Rückbau alter Bauteile – z. B. eines Pools – lautet die zentrale Frage: Wurden die Baustoffe vor oder nach 1990 verbaut?

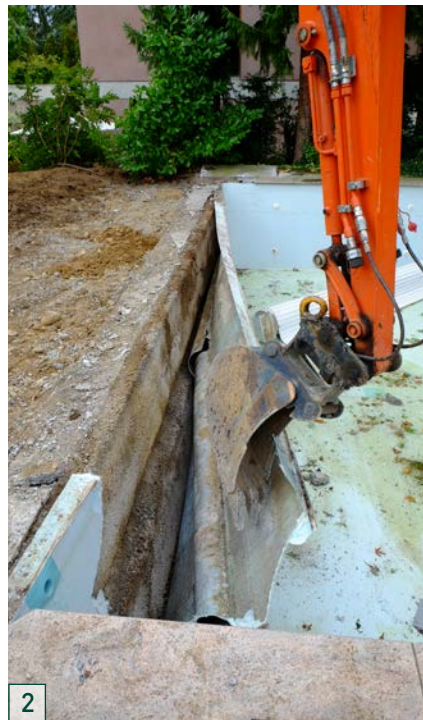
Für den Neubau des Pools musste beim vorliegenden Projekt zuerst ein altes Polysterschwimmbecken (Baujahr 1970) entfernt werden. Vorabklärungen beim AUE (Amt für Umwelt und Energie) gaben Entwarnung. Es sei grundsätzlich nicht bekannt, dass Polyester Asbest aufweise, man solle jedoch dem Baugesuch das Produkteblatt beilegen und allfällige Baubewilligungsaufgaben abwarten. Die von der Bauleitung zur Planungs- und Arbeitssicherheit angeordnete Analyse der Materialprobe bestätigte die Asbestfreiheit des Beckens. Da beim Zerlegen von Polyester ebenfalls lungengängige Glasfasern entstehen, braucht es dafür gut instruiertes Personal. So gehören das Tragen einer Schutzmaske und bestenfalls eines Schutzanzuges zur Grundausrüstung. Fenster sind zu schliessen und Zuschauer sind unerwünscht.

2 | Der Abbau des Beckens aus Polyester war, entgegen den Erwartungen, unkompliziert.

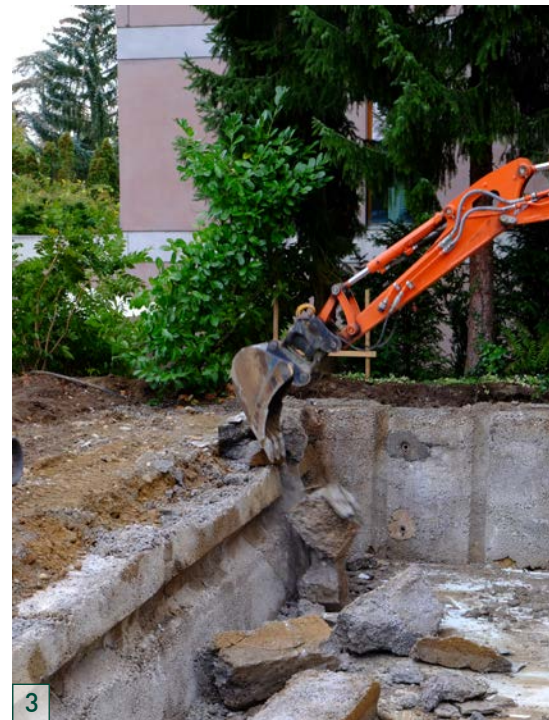
Der Abbau des Beckens erwies sich, entgegen aller Erwartungen, als einfache Arbeit. Mit der Baggerschaufel konnte es in transportgerechte Stücke zerlegt werden. Viel aufwändiger gestaltete sich der Abbruch der Poolhinterfüllung und -sohle. Die massive Betonierung – typisch für die damalige Zeit – konnte nur mit einem schweren Abbauhammer am Bagger effizient zerstückelt werden. Zum Glück war die Armierung mager.

3 | Die massive Betonhinterfüllung liess sich mit einem schweren Abbauhammer am Bagger effizient lösen und anschliessend mit dem Grablöffel in transportfähige Blöcke zerteilen.
